## 更换破损凸起砖块 优化排水设施

# 学府花园附近方砖路修好了

## 郯薛路两处公交站台换新

# 燕山路鑫街环境大变样

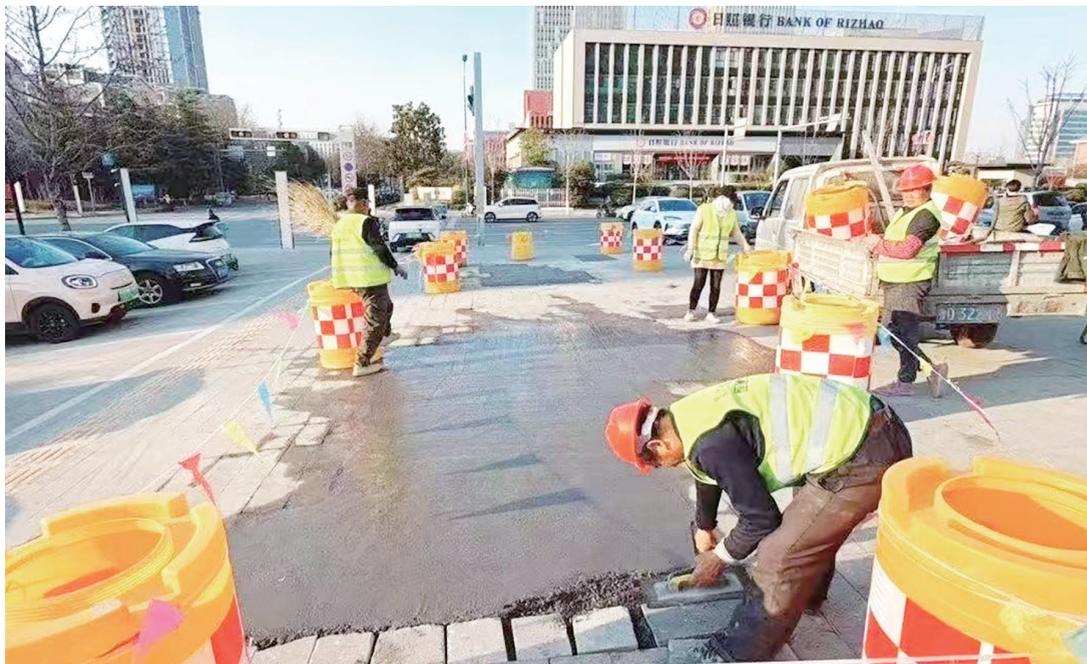
学府花园附近方砖路受损,存在一定安全隐患。山东晟汇建设集团恒通市政公司得知该情况后,迅速开展全面修补作

业,仅用48小时就快速修缮好了破损凸起的方砖路面,得到了市民的广泛认可与好评。

采用高强度修补砂浆,精准切割并更换破损砖块,同时对排水设施进行优化,致力于打造平整且耐用的路面。此外,结合先进的沥青路面改造技术,在消除安全隐患的同时,显著提升了道路的美观程度,让道路焕然一新。修补时,施工人员严格把控技术标准,全力保障工程质量。先以切割机精准拆除破损砖块,清理基层杂质并涂刷界面剂,增强黏结强度。接着填充裂缝,铺设兼具防滑、排水和耐用性的新型透水砖。最后经“吸尘、湿润、消泡”流程,确保修补面与原路面无缝衔接,平整度误差控制在2毫米以内。

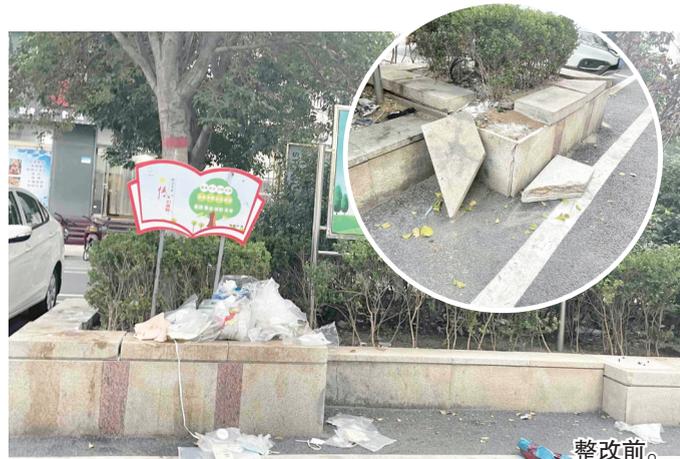
整改前。

晚报讯 (记者 杨舒)去年,家住薛城区燕山路的市民王先生拨打本报热线电话反映,鑫街内存在诸多环境卫生问题。市民乱扔垃圾现象严重,大量垃圾堆积在道路中央花坛周边。而且,花坛部分石板破损、脱落,使得整个街区环境显得十分杂乱。2024年11月11日,本报对此进行了报道。

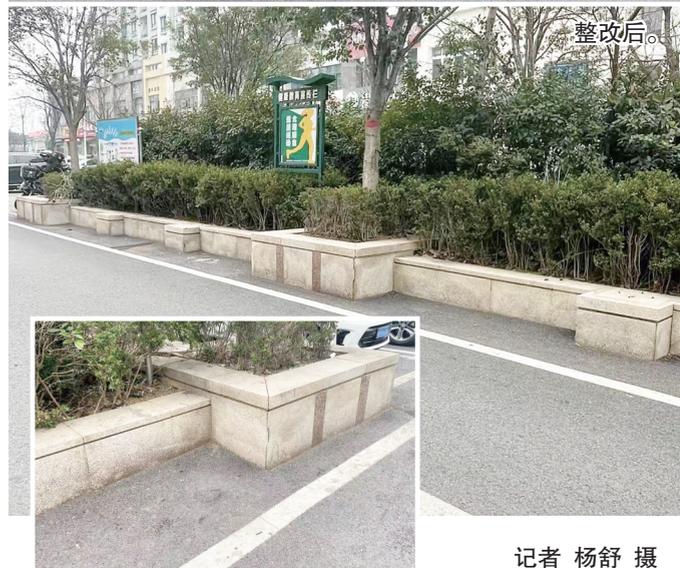
整改后。

4月7日,王先生再次拨打本报热线电话,高兴地说:“今天我又路过鑫街,简直不敢相信自己的眼睛!之前乱糟糟的垃圾都没了,花坛石板也都修好了,整个街道看着敞亮又舒服。我真的太高兴了,这变化太大了!”记者实地走访看到,此前散落在花坛四周的垃圾已被清理得干干净净,破损脱落的花坛石板已全部换新并固定牢固。整个鑫街街道整洁,与之前的脏乱景象形成鲜明对比。

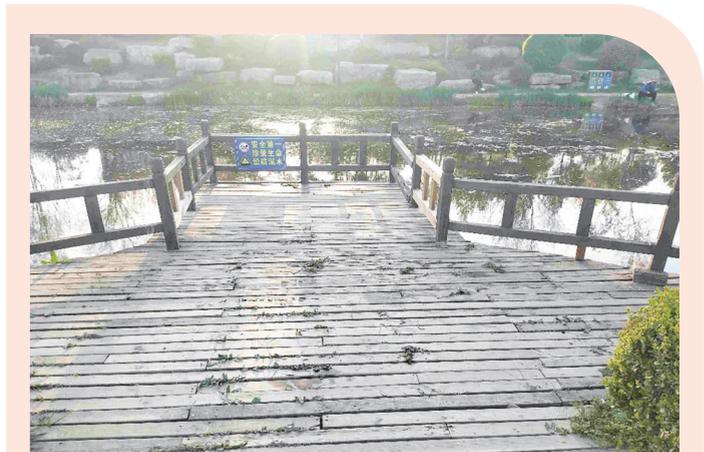
本报日前曾报道市中区西沙河北段的木质观水平台损坏,存在安全隐患。近日,几处观水平台的破损木条都已经更换一新。(记者 孔浩 摄)
